MOTORES SUMERGIBLES ENCAPSULADOS

MANUAL DE REFERENCIA EN CAMPO

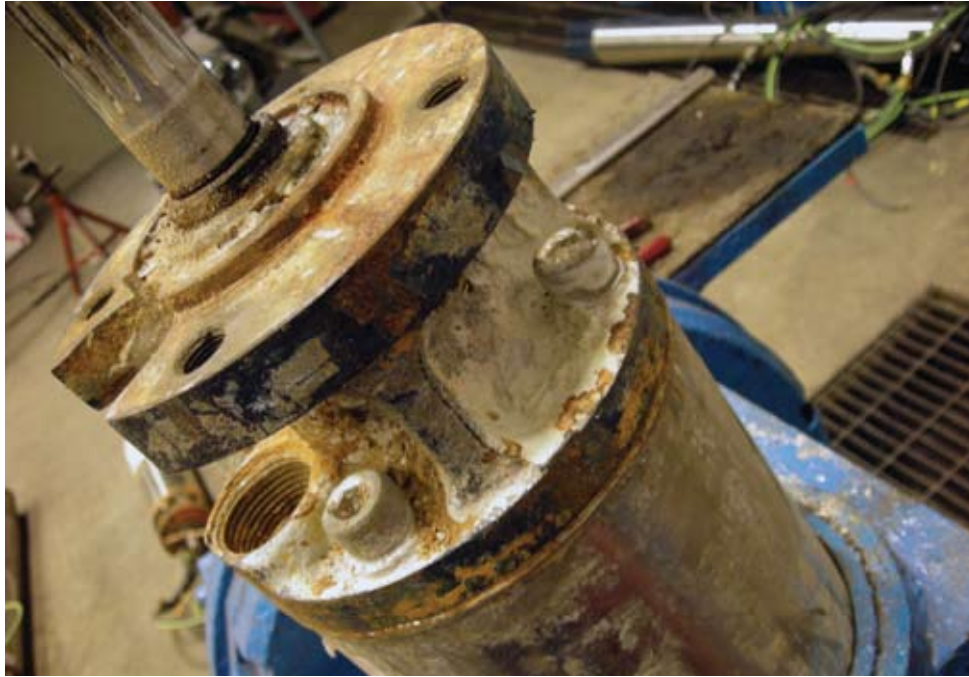
EXTERIOR DEL MOTOR

Sedimento - Sin conector instalado
No cubierto por garantía

Daño por corrosión
Consulte la página siguiente

Corrosión/sarro
No cubierto por garantía

Corrosión excesiva
No cubierto por garantía

Corrosión - Sin conector
No cubierto por garantía

Para calificar bajo garantía, se debe evaluar el motor con sus componentes originales instalados de fábrica. Esto incluye el ensamble del conector instalado de fábrica. El exceso de sedimento y/o corrosión puede indicar que el motor no recibió un flujo adecuado para enfriamiento y que el medio de bombeo puede ser agresivo. Revise como alternativa un motor de construcción en acero inoxidable 316 para mayor resistencia a la corrosión. Es necesario un análisis de la calidad del agua para determinar apropiadamente la construcción del motor.

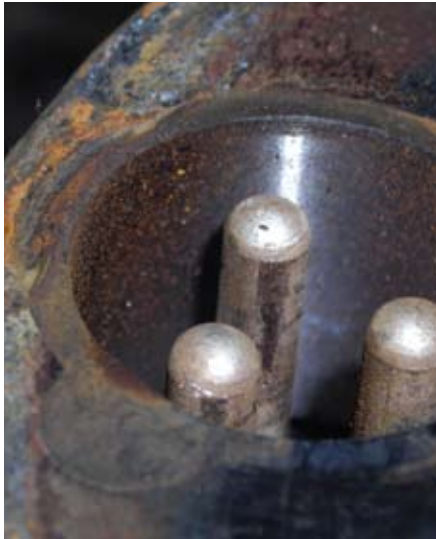
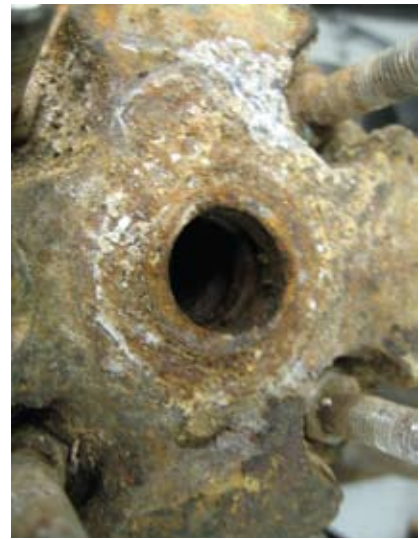
LOS AMBIENTES AGRESIVOS PROVOCAN CORROSIÓN

Corrosión y óxido en entrada del conector

Daño por corrosión en campana

Corrosión en área de conector

Exceso de corrosión/sarro

Este ejemplo es el resultado de daño por corrosión causado por un ambiente agresivo. La corrosión provocó daño en el área del conector, mostrado abajo al centro, lo que permitió la entrada de agua dando como resultado la puesta a tierra del motor. Este motor no está cubierto por garantía. La aplicación quizá requiere la resistencia adicional a la corrosión de un motor con construcción en acero inoxidable 316.

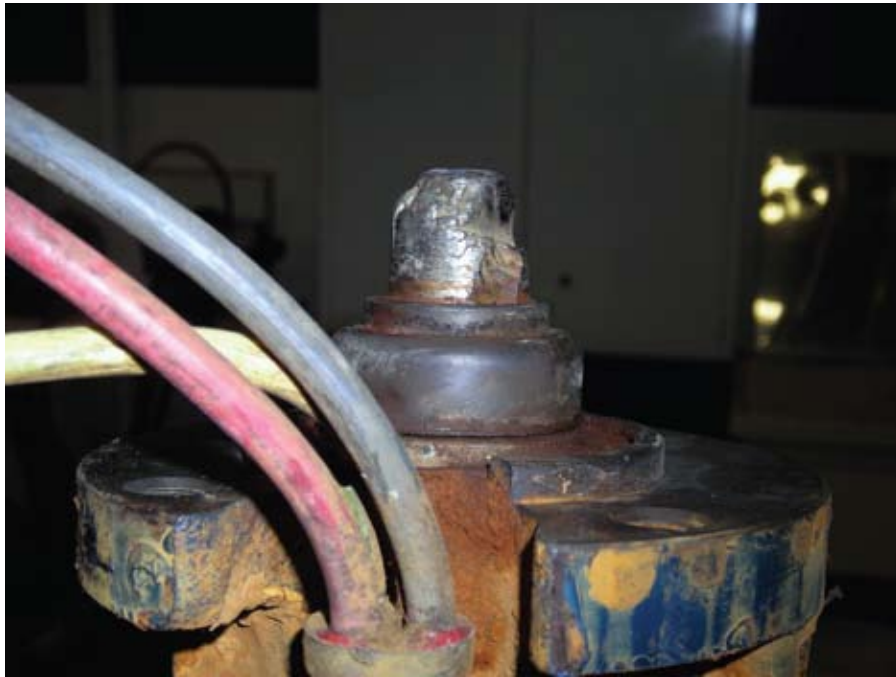
Parte Superior:

Eje quebrado por torsión excesiva

Ej.: Bomba con giro inverso durante el arranque.

Los daños al eje causados por el medio en que se está bombeando, acoplamiento y/o instalación incorrectos, no se cubren por garantía.

Consulte el "Uso de Válvulas Check" en el Manual de Mantenimiento, Instalación y Aplicación (AIM) de Franklin Electric.

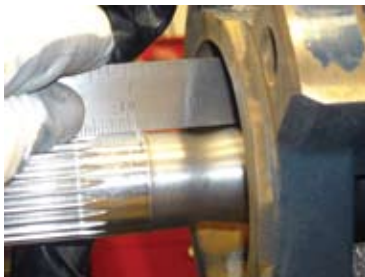
**Eje del motor dañado por grava
en la succión de la bomba
No cubierto por garantía**

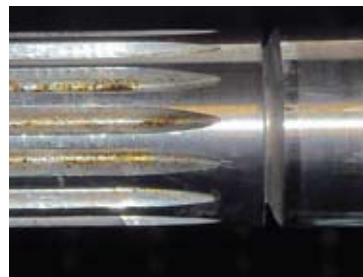
**Eje dañado bajo el estriado por insta-
lación incorrecta del acoplamiento
No cubierto por garantía**

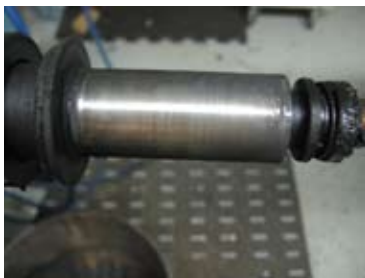
**Residuos en cojinete
Daño en el Eje**

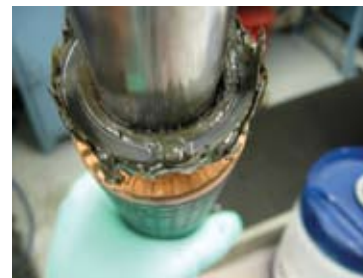
**Empuje ascendente
No cubierto por garantía**

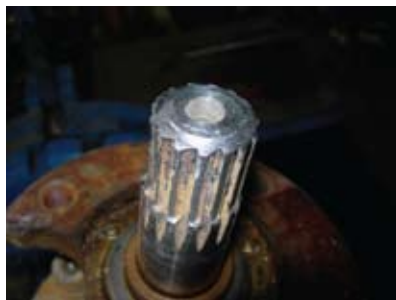
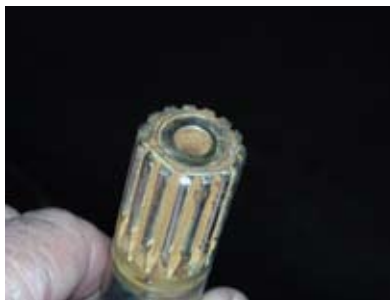
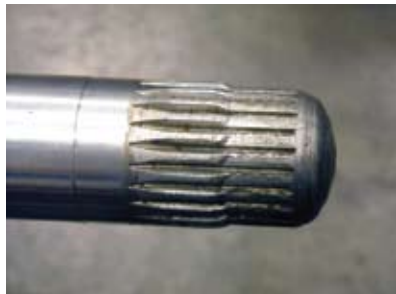
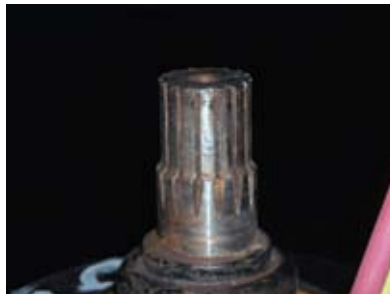
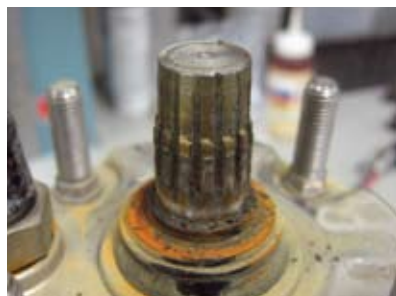
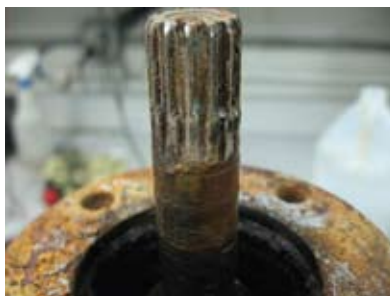
DAÑOS EN EL ESTRIADO

Orificio roscado en el eje

Todas las fotos son ejemplos de motores no cubiertos por garantía.

Los daños en el estriado no se consideran defectos en el material o mano de obra, por lo tanto la garantía no los cubre. El estriado se puede dañar por instalación y/o acoplamiento de la bomba incorrectos.

Cualquier alteración del eje o del estriado fuera de las especificaciones de fábrica de Franklin Electric anula la garantía.

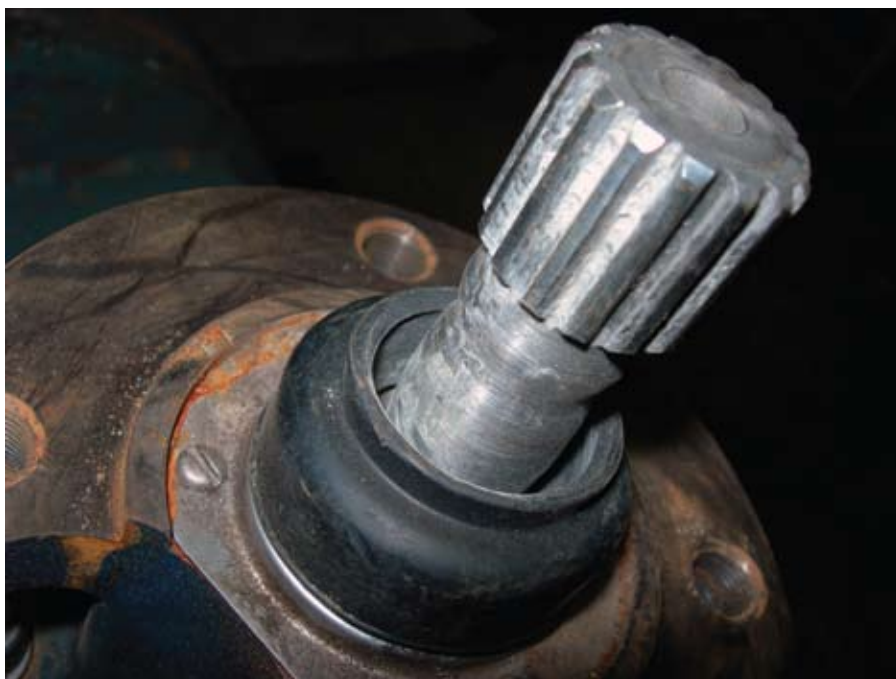
EL DAÑO POR ABRASIVOS NO ES CUBIERTO POR LA GARANTÍA

**Extremo del eje con
desgaste por abrasivos**

**Desgaste en el estriado por
abrasivos**

**Desgaste por abrasivos
en el eje**

Abrasivos externos

**Arena encontrada en
componentes**

Todas las fotos son ejemplos de motores no cubiertos por garantía.

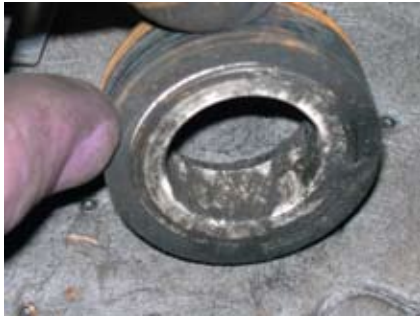
Sello cubierto con abrasivos/DI gastado
No Visible

Éste es un ejemplo de daño provocado por entrada de abrasivos. Los abrasivos dañan el sello del eje y el casquillo de latón de la cubierta del mismo, permitiendo el deterioro en los cojinetes y el estator incluyendo su liner (revestimiento). En la mayoría de los casos, la cubierta contra arena no estará fija en el eje.

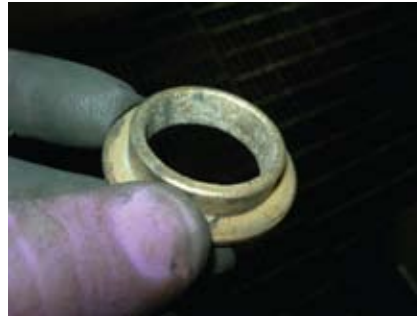
Desgaste en el DI del buje del eje
No Visible

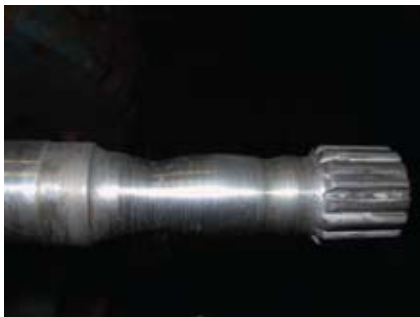
Eje con desgaste severo
Visible

El motor puede mostrar movimiento lateral excesivo en el rotor.

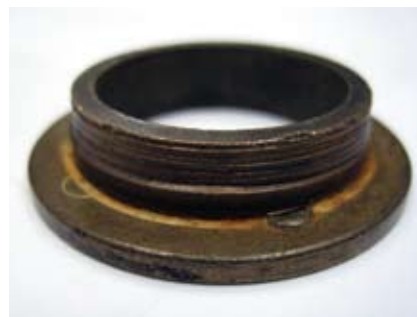
Casquillo del eje desgastado
por arena
Visible

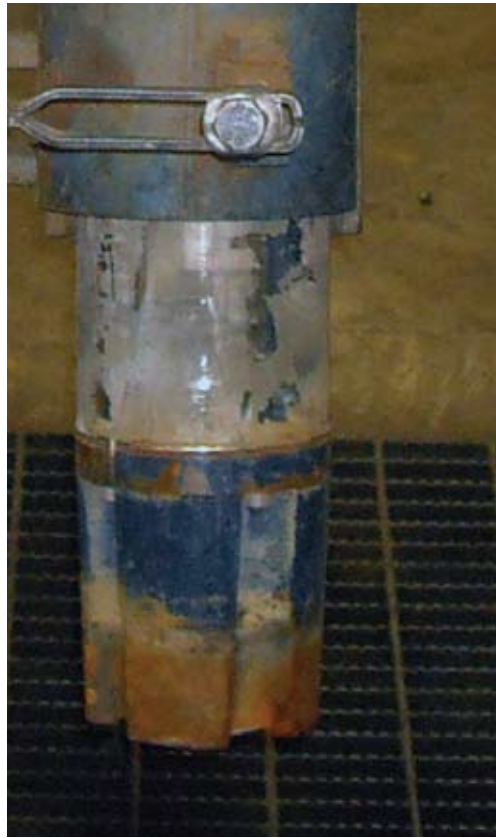
PARTE INFERIOR DEL MOTOR

Cavidad del diafragma llena de lodo
Del motor mostrado a la izquierda

Enterrado en el fondo del pozo

Ejemplo de la cavidad del diafragma en un motor enterrado

Óxido en el diafragma
Bastante oxidado

Agua agresiva/con arena o
motor en arena.

Cubierta de diafragma llena
de lodo

Estas fotos documentan ejemplos de instalaciones que no tenían 10 pies de agua limpia entre la parte inferior del motor y el fondo del pozo. Esto provoca falta de flujo en las paredes de la carcasa del motor, creando una "zona caliente" y dañando los cojinetes en la mitad inferior del motor. La cavidad del diafragma puede revisarse a través del agujero en la placa/cubierta, o retirando la cubierta inferior.

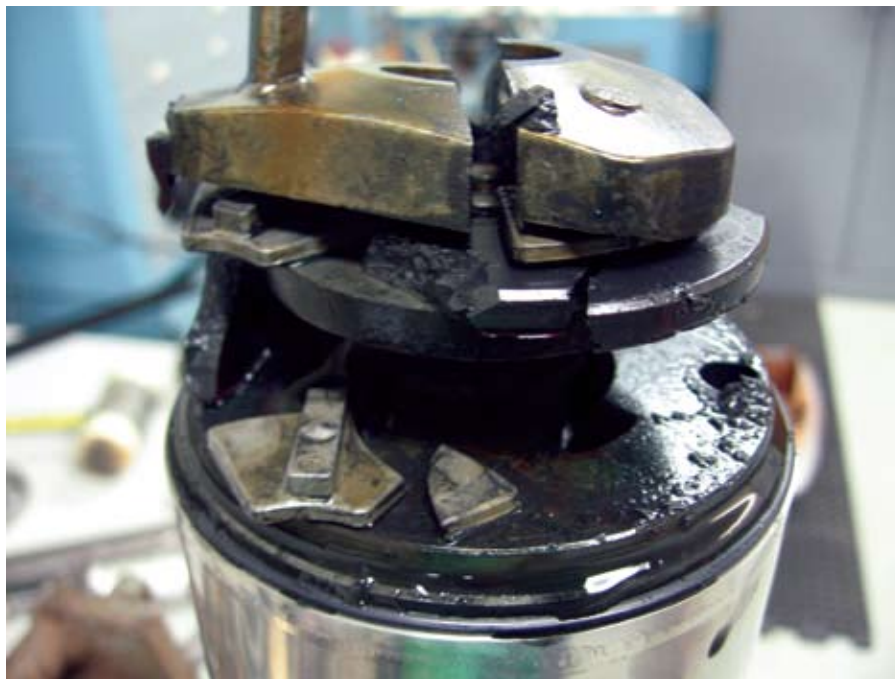
DAÑO EN EL COJINETE DE EMPUJE

COJINTE DE EMPUJE, SOPORTE Y SEGMENTOS ROTOS

Se requiere un impacto muy fuerte para fracturar/partir los cojinetes

Hoyos debidos a un golpe de ariete

Enfriamiento inadecuado y carga de empuje por encima de la capacidad nominal

Estas fotos documentan ejemplos de daño por golpe de ariete sobre el sistema de cojinetes de empuje. Este daño es provocado por problemas en la válvula check, por ser rápida o por estar dañada. La carga asociada con el impacto por golpe de ariete es excesiva respecto a la carga de empuje nominal.
