MANUAL DE REFERENCIA DE CAMPO

MOTORES SUMERGIBLES

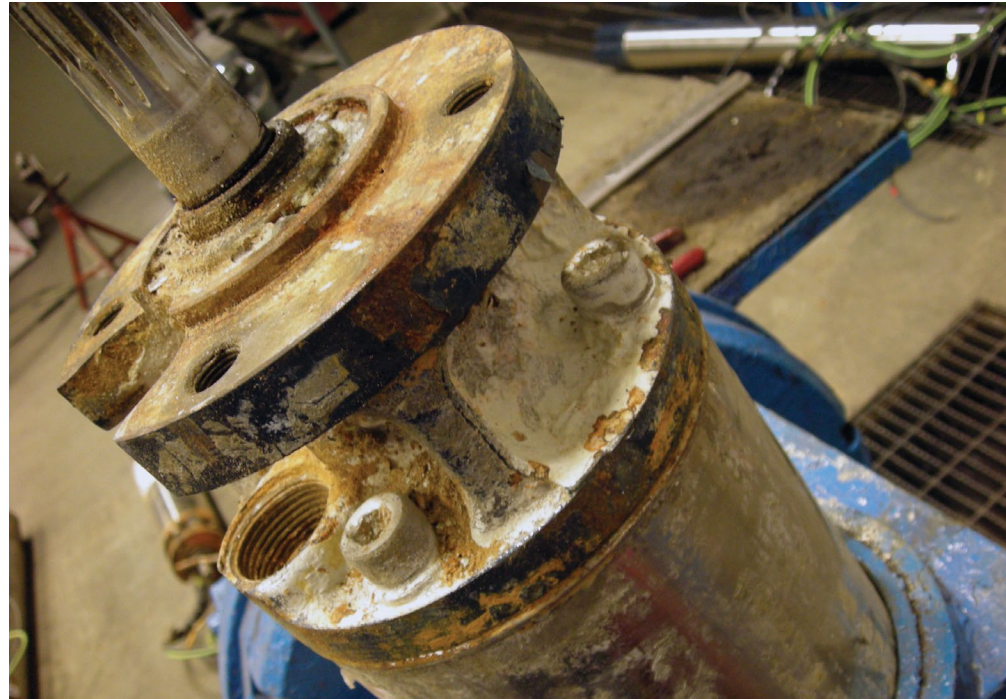
Sin in cable-conector - Sedimentos
No aplica garantía

Daños por corrosión
Consulte la siguiente página

Corrosión/incrustaciones
No aplica garantía

Corrosión Excesiva
No aplica garantía

Sin cable-conector - Sedimento
No aplica garantía

Sin cable-conector - Corrosión
No aplica garantía

Para calificar para la garantía, el motor debe evaluarse con sus componentes originales instalados de fábrica. Esto incluye el conjunto de cables original instalado de fábrica con el empate original de instalación. Un exceso de sedimento y/o corrosión puede indicar que el motor no recibió el flujo de enfriamiento adecuado y que el medio de bombeo puede ser agresivo. Revise la construcción del motor 316SS como una alternativa para mayor resistencia a la corrosión. Es posible que se requiera un análisis de la calidad del agua para determinar la construcción adecuada del motor.

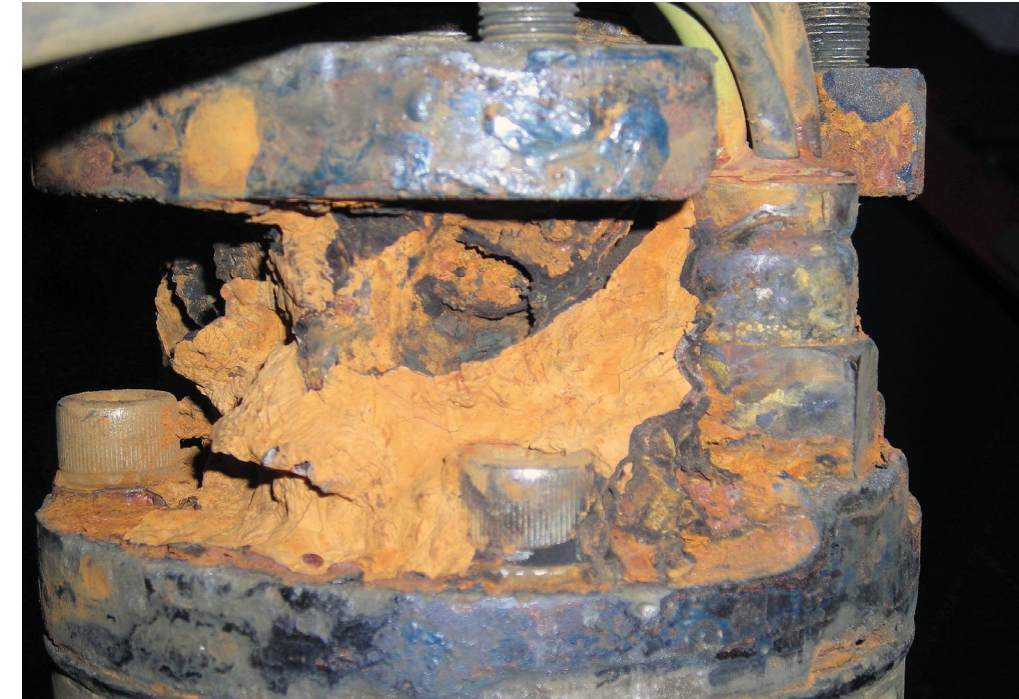
El entorno agresivo provoca corrosión

Este ejemplo es el resultado del daño por corrosión causado por un ambiente agresivo. La corrosión causó daños en el área de conexión de los cables, que se muestra abajo a la derecha, lo que permitió la entrada de agua y provocó la conexión a tierra del motor. Este motor no está cubierto por la garantía. La resistencia a la corrosión adicional de la construcción del motor 316SS puede ser necesaria en la aplicación.

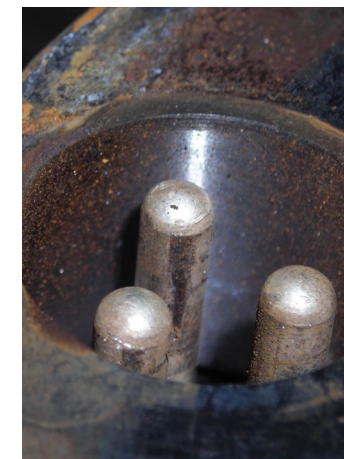
Corrosión y óxido en pines de estator

Daño de corrosión de campana superior

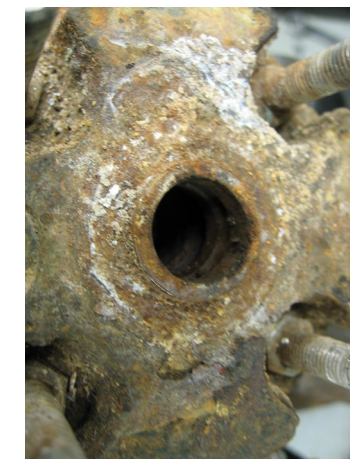
Corrosión en área de conector

Exceso de corrosión/incrustaciones

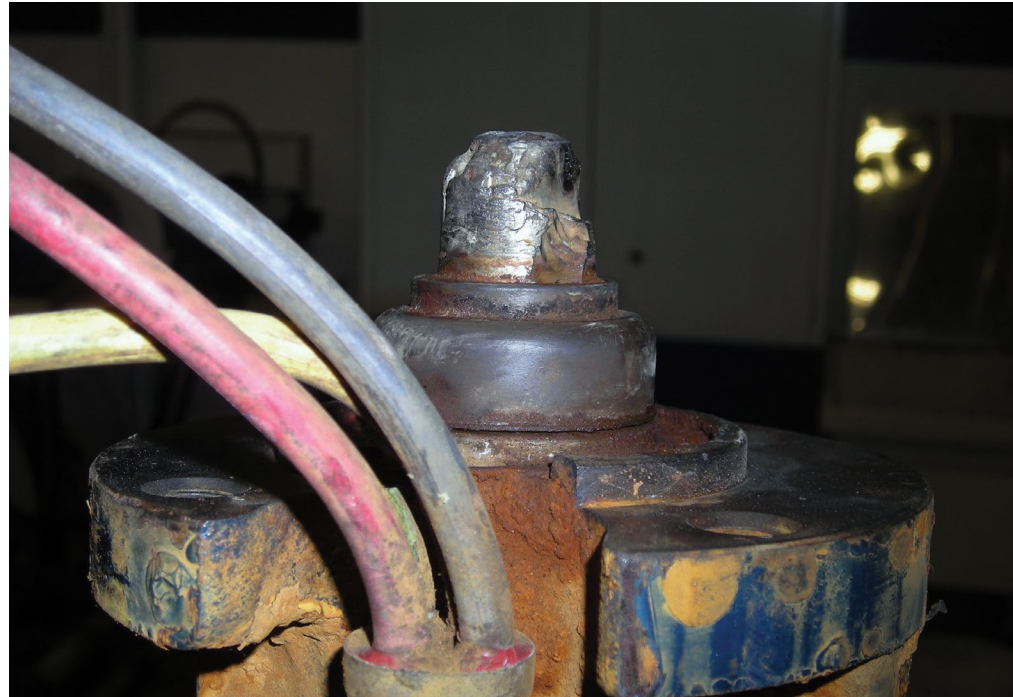
Eje roto por torsión excesiva (Ej.: bomba que gira hacia atrás durante el arranque de la bomba)

Eje del motor dañado por grava en la entrada de la bomba
No garantizable

Eje dañado por debajo del estriado por instalación incorrecta del acoplamiento
No garantizable

Residuos en el rodamiento
Daños en el eje

Arandela de empuje
No garantizable

Consulte "Uso de válvulas de retención" en el Manual de Aplicación, Instalación y Mantenimiento (AIM) de Franklin Electric.
Los daños al eje por medio de bombeo, acoplamiento incorrecto y/o instalación de la bomba no están cubiertos por la garantía.

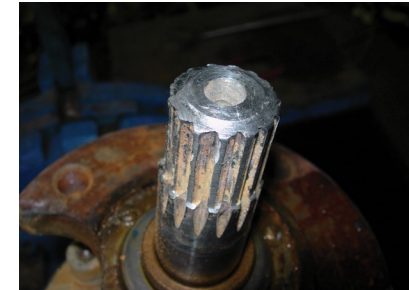
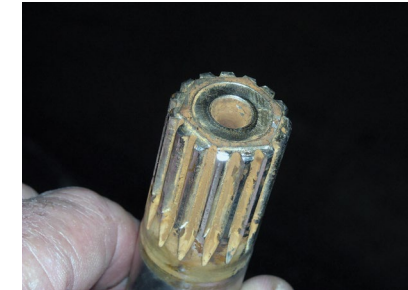
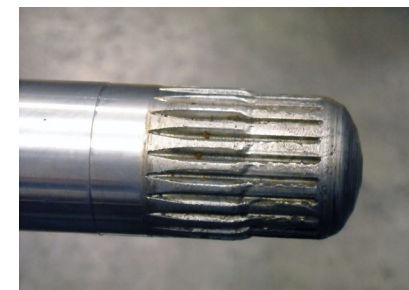
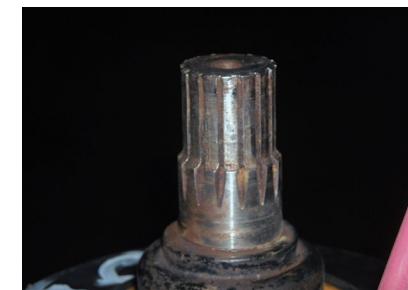
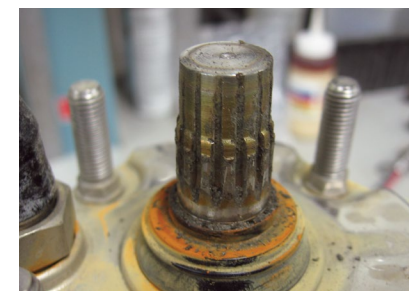
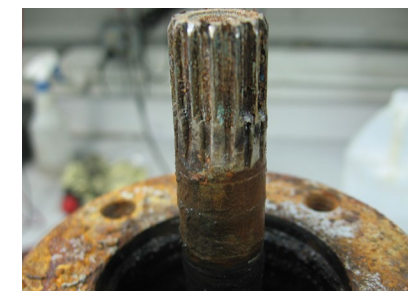
Orificio roscado en el eje

Todas las fotos son ejemplos de motores sin garantía.

El estriado dañado no se consideran defectos de material o mano de obra y por lo tanto, no están cubiertas por la garantía. El estriado puede dañarse por la instalación incorrecta de la bomba y/o del acoplamiento de la bomba.

Cualquier alteración de eje o estriado fuera de las especificaciones de fábrica de Franklin Electric anula la garantía.

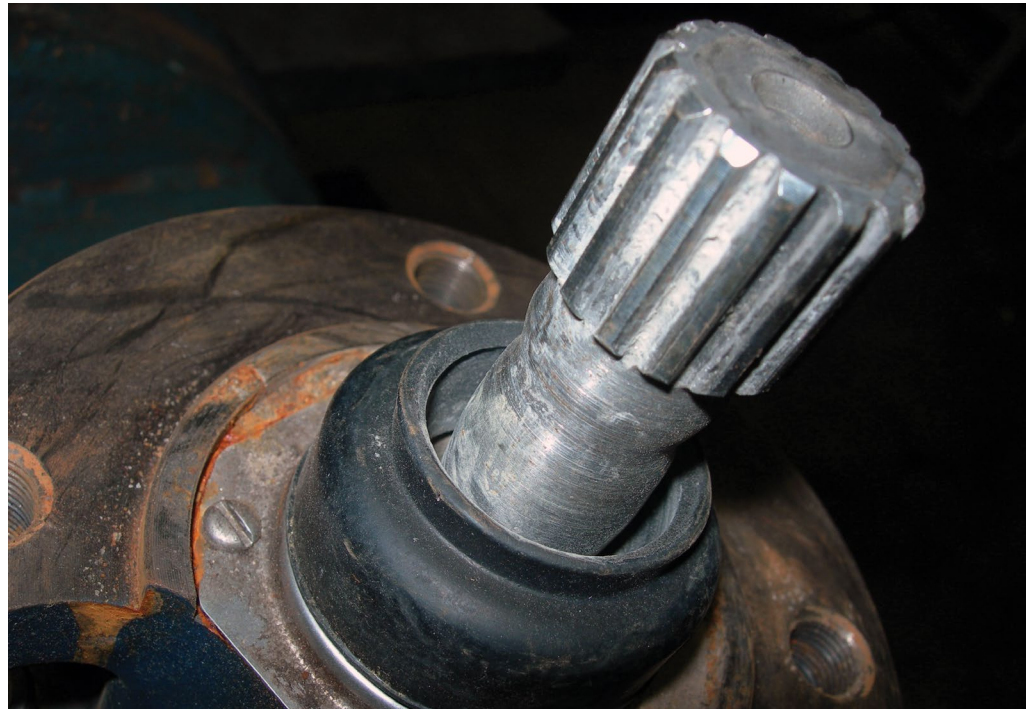
El daño por exceso de abrasión no se encuentra cubierto por la garantía del producto

Extremo del eje desgastado por exceso de elementos abrasivos presentes en el entorno del motor

Desgaste en el estriado del eje por presencia excesiva de partículas abrasivas en el entorno

Desgaste por abrasión del eje del motor

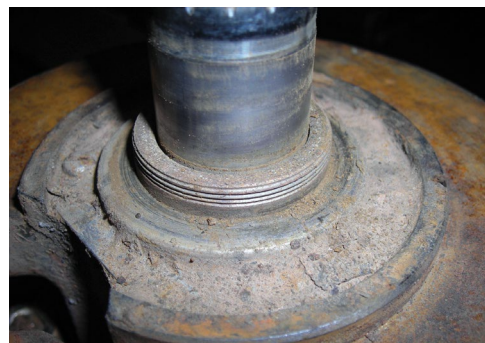
Presencia excesiva de elementos abrasivos

Todas las fotos anteriores son ejemplos de daños en motores que no aplican garantía

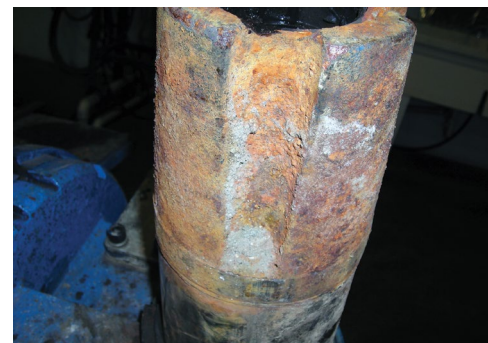
Arena encontrada en los componentes

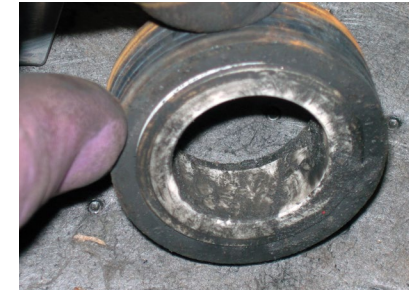
Sello cubierto de abrasivo/ID desgastado
No visible

Este es un ejemplo del daño por la entrada de elementos abrasivos al interior del motor. Las partículas abrasivas dañan el sello del eje y el buje de latón del deflector del eje, lo que posteriormente ocasiona daños en los cojinetes y el orificio del estator, incluido el revestimiento. En la mayoría de los casos, el deflector de arena estará suelto en el eje.

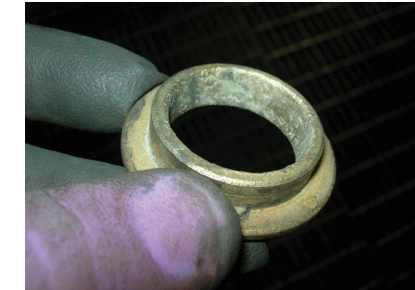
ID del buje del deflector del Eje desgastado
No visible

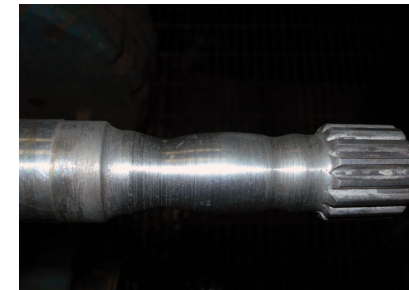
Eje severamente desgastado
Visible

El motor puede presentar un juego lateral excesivo en el rotor.

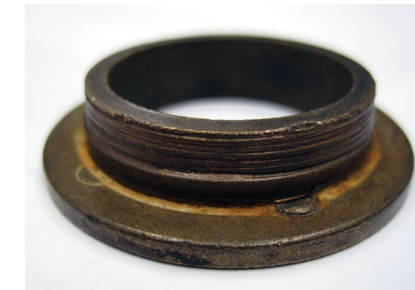
Buje de eslinga de Eje desgastado por arena
Visible

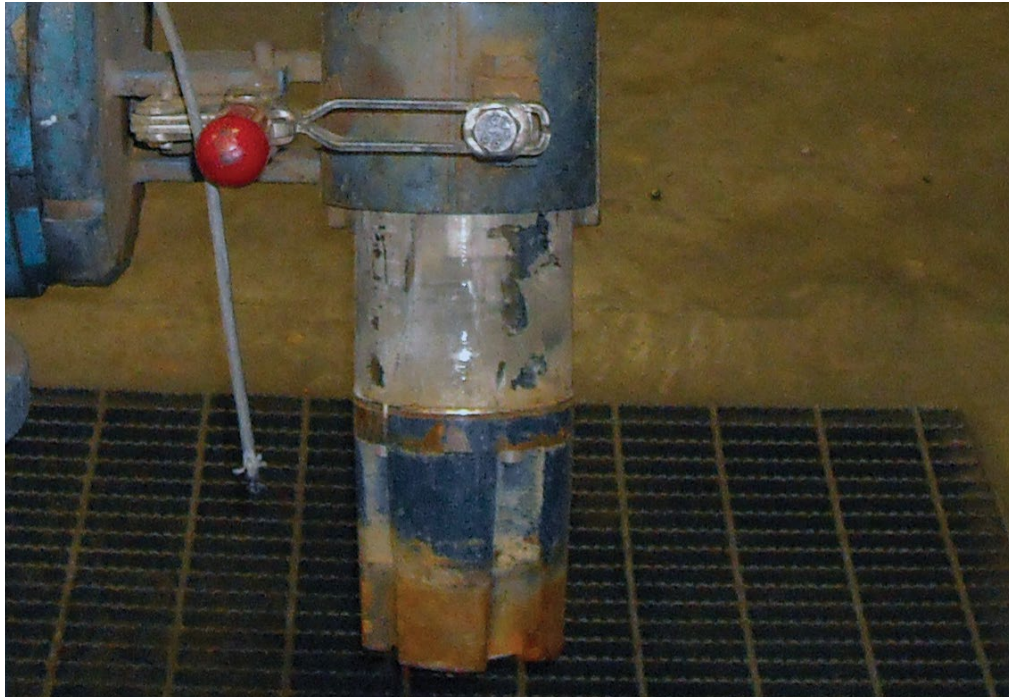
Ejemplo de cavidad de diafragma cuando el motor está enterrado

Óxido en el diafragma
Oxidación excesiva

Cavidad del diafragma llena de lodo
Motor mostrado arriba

Enterrado en el fondo del pozo

Ambiente agresivo/arenoso o motor en arena

Tapa de diafragma llena de barro

Estas fotos documentan instalaciones de ejemplo que no tenían 10 pies de agua limpia entre el fondo del motor y el fondo del pozo. Esto provocará una falta de flujo en la carcasa de empuje, creando un "punto caliente" y dañando los rodamientos en la mitad inferior del motor. La cavidad del diafragma se puede revisar a través del orificio en la placa/cubierta o quitando la cubierta inferior.

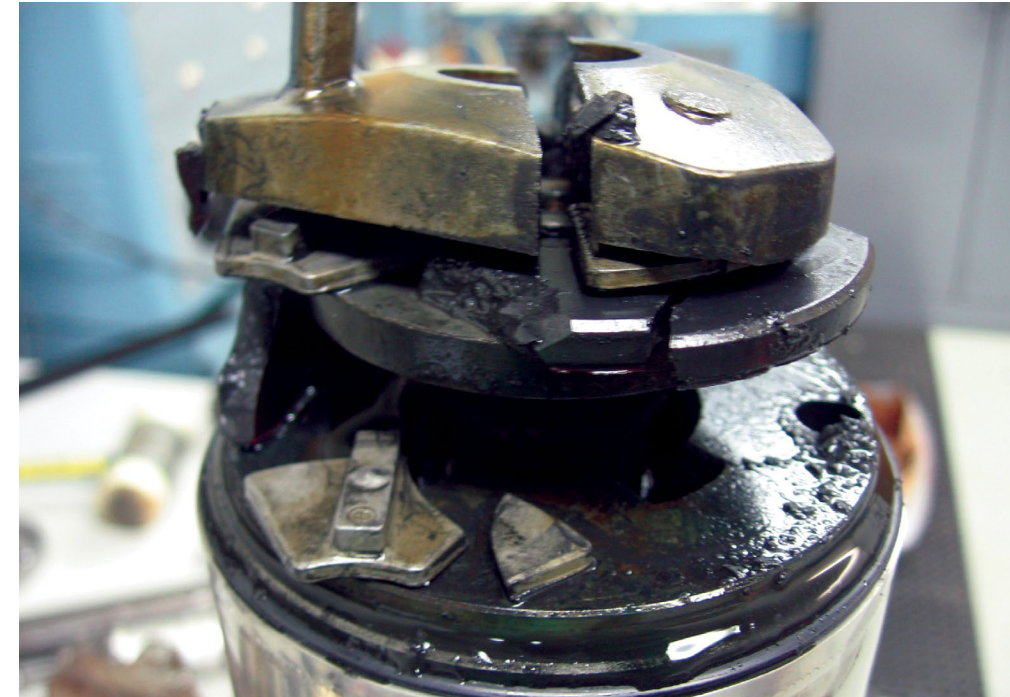
Cojinete de empuje, soporte y segmentos de empuje rotos

Se requiere un impacto extremo para fracturar/partir los cojinetes

Hoyuelos de golpe de ariete

Enfriamiento inadecuado y cargas de empuje sobre las especificaciones

Estas fotos documentan ejemplos de daños por golpes de ariete en el sistema de cojinetes de empuje.

Este daño es causado por problemas rápidos o fallidos de la válvula de retención. La carga de choque asociada con el golpe de ariete generalmente supera con creces la carga de empuje nominal.
