MOTORES SUMERGIBLES ENCAPSULADOS

MANUAL DE REFERENCIA EN CAMPO

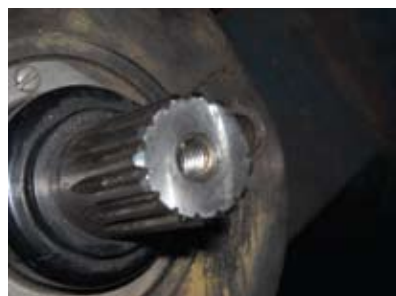
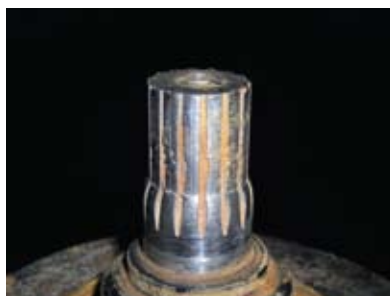
Orificio roscado en el eje

Todas las fotos son ejemplos de motores no cubiertos por garantía.

Los daños en el estriado no se consideran defectos en el material o mano de obra, por lo tanto la garantía no los cubre. El estriado se puede dañar por instalación y/o acoplamiento de la bomba incorrectos.
