MANUAL DE REFERENCIA DE CAMPO

MOTORES SUMERGIBLES

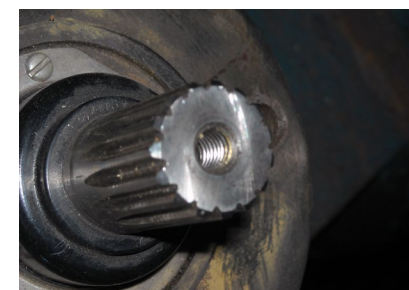
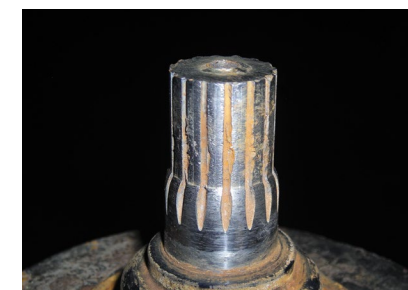
Orificio roscado en el eje

Todas las fotos son ejemplos de motores sin garantía.

El estriado dañado no se consideran defectos de material o mano de obra y por lo tanto, no están cubiertas por la garantía. El estriado puede dañarse por la instalación incorrecta de la bomba y/o del acoplamiento de la bomba.

Cualquier alteración de eje o estriado fuera de las especificaciones de fábrica de Franklin Electric anula la garantía.
